STAVEBNĚ TECHNICKÝ PRŮZKUM REKREAČNÍHO OBJEKTU

TOMÁŠ PÍREK

BRNO 2015

TECHNICAL SURVEY OF VACATION PROPERTY

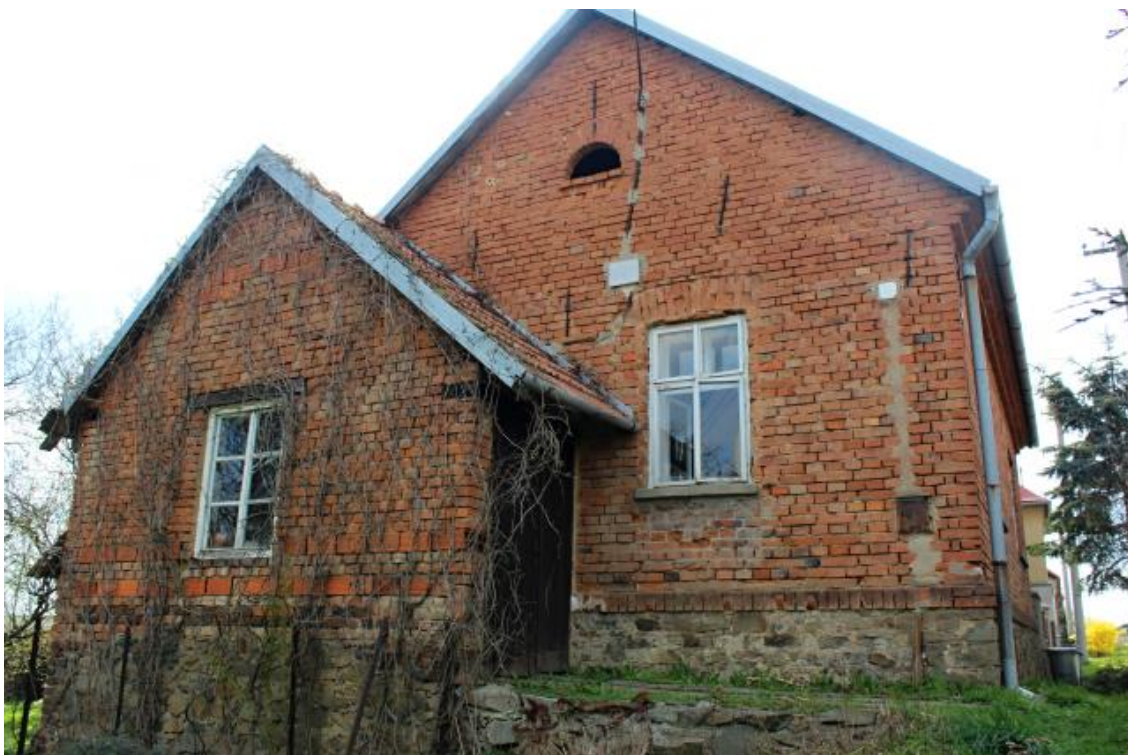
Obr. 13 dům č.p. 167, obec Drahany

Předběžný průzkum neodhalil žádné významné poruchy narušující statiku konstrukce. Nebyly odhaleny významné trhliny nosných stěn ani nepřiměřené průhyby stropní konstrukce. Konstrukce krovu dle vizuálního hodnocení vypadá zachovale bez viditelných vad a poruch.

Významným problémem je vlhkost objektu. Zřetelná je degradace vnitřních omítek, lze pozorovat popraskání omítky a lokální odpadávání. Se snižující se frekvencí návštěv se situace zhoršuje, jelikož objekt zůstává nevětraný a nevytápěný i celé měsíce. V podrobném průzkumu bude změřena vlhkost a zkoumán její vliv na konstrukci.

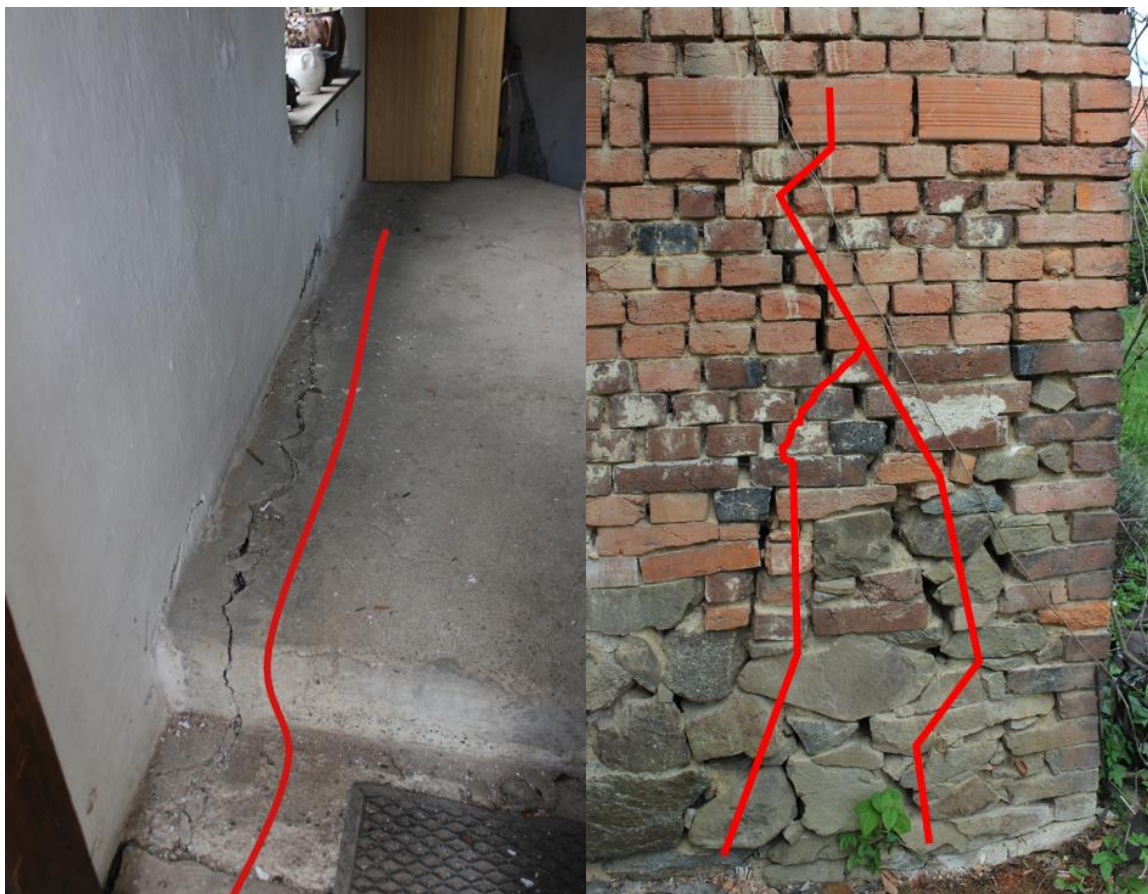
Byla zjištěna tahová trhlina v podlaze (obr.14) u vnější stěny navazující na vertikální tahovou trhlinu na viditelné vnější straně zdi po úroveň podlahy (obr.15).

Obr. 14 Tahová trhlina v podlaze

Obr. 15 Vertikální tahová trhlina

- Trhlina je způsobena nedostatečnou hloubkou založení a tedy postupným sedáním stěny projevující se vznikem tahové trhliny v podlaze.

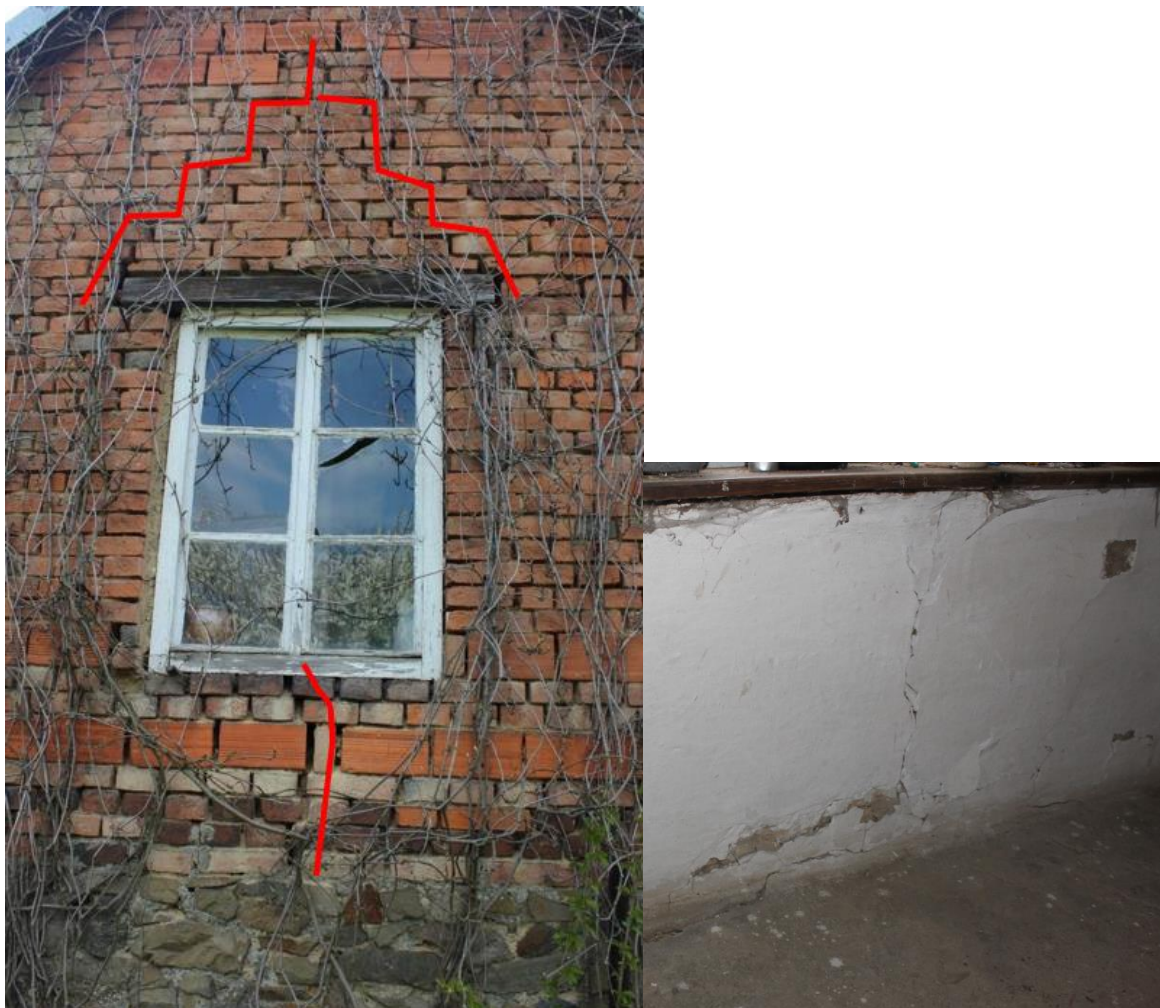
Dále je viditelné rozbíhání zdiva uprostřed rozpětí obvodové stěny (obr.16). Tahové trhliny jsou patrné i z vnitřní stěny projevující se vznikem trhlin v omítce (obr.17). Trhlina nepokračuje v kamenném zdivu pod úrovní podlahy.

Obr. 16 Rozbíhání zdiva, vlivem tahových sil

Obr. 17 Porucha je patrná i na vnitřní straně obvodové stěny

- Chybějící příčné ztužení nepřenáší tahové síly, které způsobují rozbíhání zdiva.
- Na vstupní chodbě se objevují vady- vzniklé již při stavbě této části konstrukce a to nedostatečná hloubka založení a chybějící příčné ztužení.

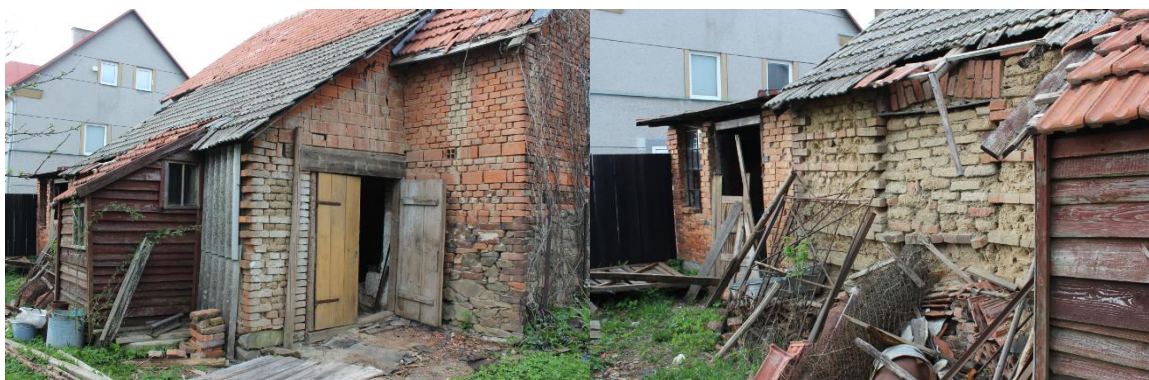
Obr. 18 Pohled na přístavek, Obr.19 Pohled na stěnu ze smíšeného zdiva

Tato část konstrukce byla dostavěna později kolem roku 1939, jako provizorní přístavba. Na stavbu obvodového zdiva byla použita kombinace CPP, „vepřovic“ a dutých cihel. Stav obvodového zdiva je špatný, zdivo je poškozené, místy chybějící, zdi jsou vykloněné. Základy jsou velmi mělké.

Nevyhovující je stav pozednice a krokví v místě uložení na obvodovou zeď. Dřevo je viditelně poškozené zatékáním dešťové vody, místy lze vidět hnilobu. Zatékání je způsobeno nevyhovujícím stavem střešní krytiny- tvořené betonovými střešními taškami.

Uvážíme-li velkou váhu střešní krytiny cca 42,5 kg/m², lze doporučit co nejrychlejší nápravu. Jako nezbytné opatření navrhuji zajištění vodonepropustnosti střešní krytiny (nahrazení poškozených střešních tašek a doplnění chybějících), vyměnění poškozených dřevěných prvků střešní konstrukce, vybraných krokví a pozednice a zajištění stability obvodové stěny.

- Oprava přístavku v minimálním rozsahu: Výměny poškozených prvků střešní konstrukce poškozených zatékáním a to včetně poškozené pozednice. Dále zamezit dalšímu zatékání dešťové vody. Zajištění stability obvodové stěny.
- Celková oprava a údržba střešní krytiny a následně důsledné odvedení srážkové vody v celém objektu.
- Snížení vlhkosti v objektu a to zejména v 1.PP, kde lze pozorovat povrchové poškození omítek a korozi ocelových nosníků valené klenby.
- Sanaci obvodového zdiva, v minimálním rozsahu provedením spárováním zdiva z vnější strany objektu.
- Zajištění uvolněného překladu v 1.PP.

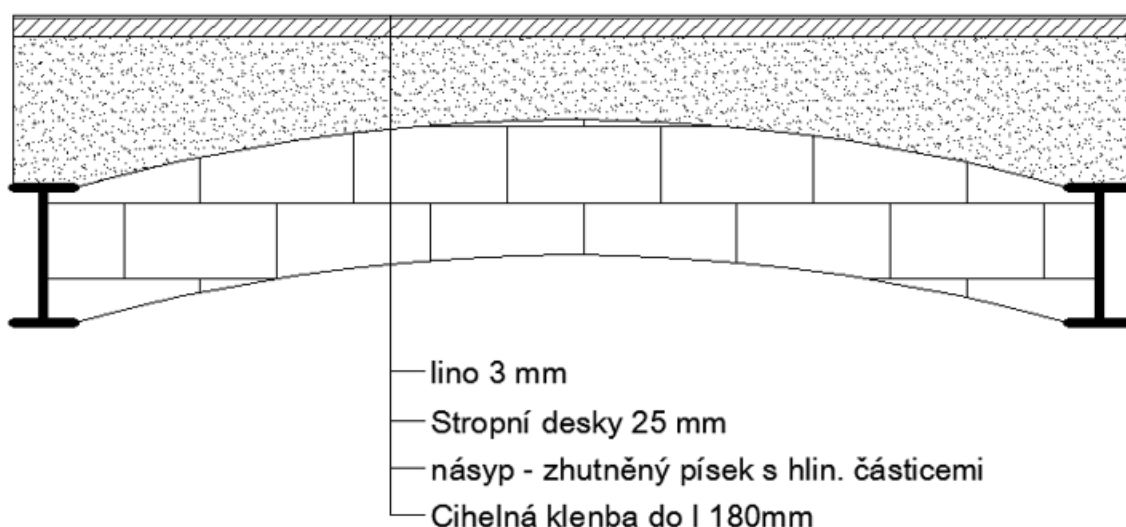
Obr. 23 Skladba stropu 1.PP

Ocelové nosníky nejsou viditelně deformovány, vizuálně nelze pozorovat nadměrné průhyby ani pootočení. Pásnice je na povrchu zkorodována. Spodní líc je omítnut. Lokálně lze pozorovat nestatické poškození omítky drobnými trhlinami a lokálním odpadáváním, které je způsobeno zvýšenou vlhkostí sklepa.

- Vysoká vlhkost ve sklepe – vlhkoměrem byla naměřena hodnota relativní vlhkosti vzduchu 81,5%. Nadměrná vlhkost negativně ovlivňuje kvalitu omítky – způsobuje lokální opadávání a plesnivění, a dále způsobuje korozi ocelových I nosníků.

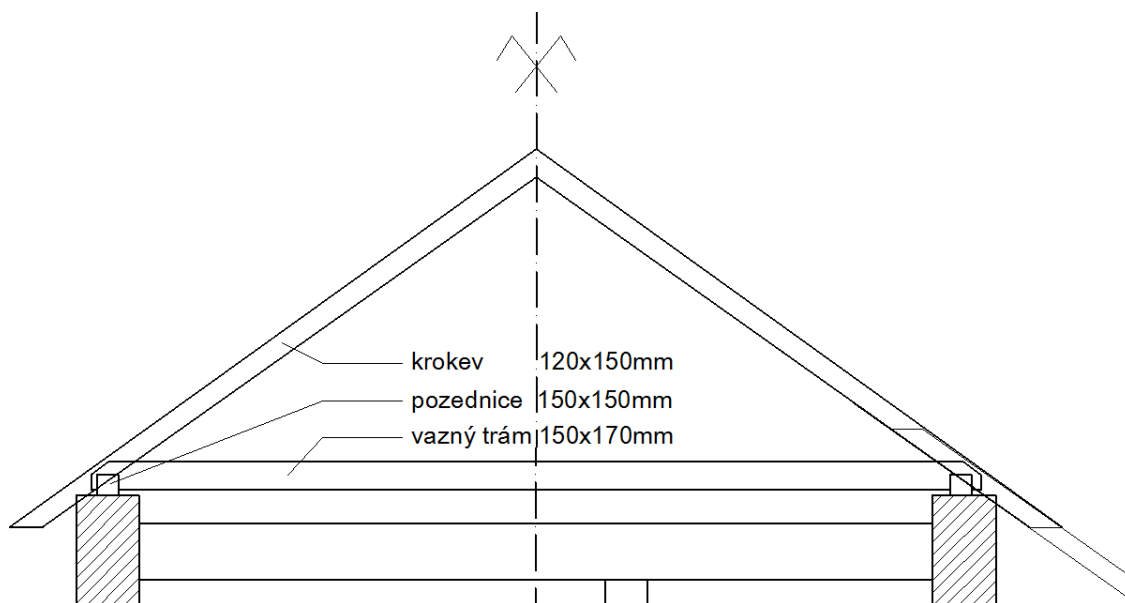
Obr. 26 schéma konstrukce krovu

Přes nízkou kvalitu střešní krytiny - lokální trhliny mohou zapříčinit zatékání dešťové vody, nejsou prvky krovu viditelně poškozeny vysokou vlhkostí. Při důkladné prohlídce vzdušných liců nebyla pozorována hniloba, napadení škůdci ani nadměrné deformace ohrožující stabilitu.

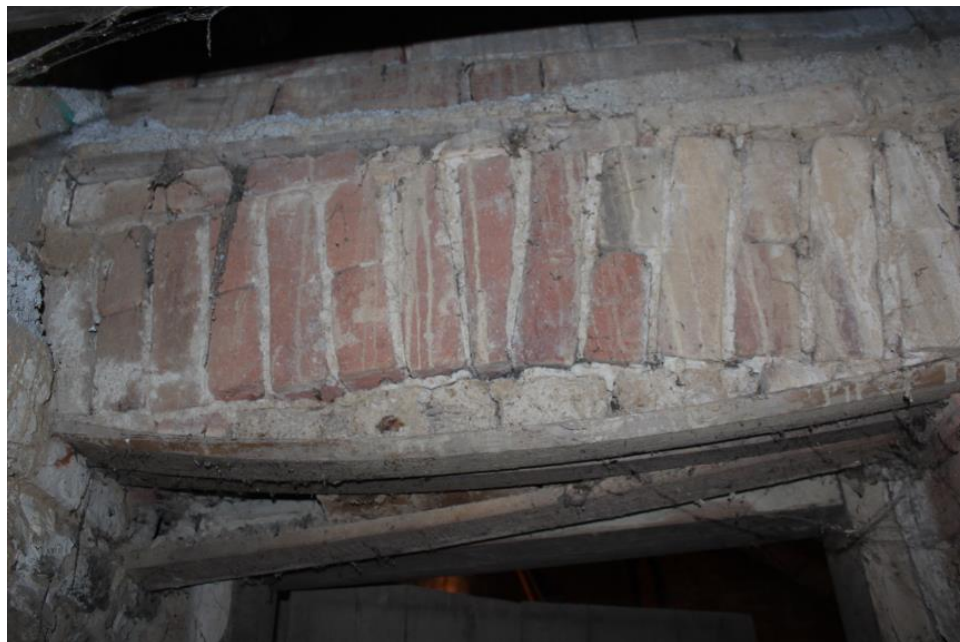
- Nevyhovující stav klenutého zděného překladu v 1.PP. Hrozí bezprostřední odpadnutí spodní části překladu nad uvolněnými deskami.

Obr. 27 Poškozený nosný překlad 1.PP

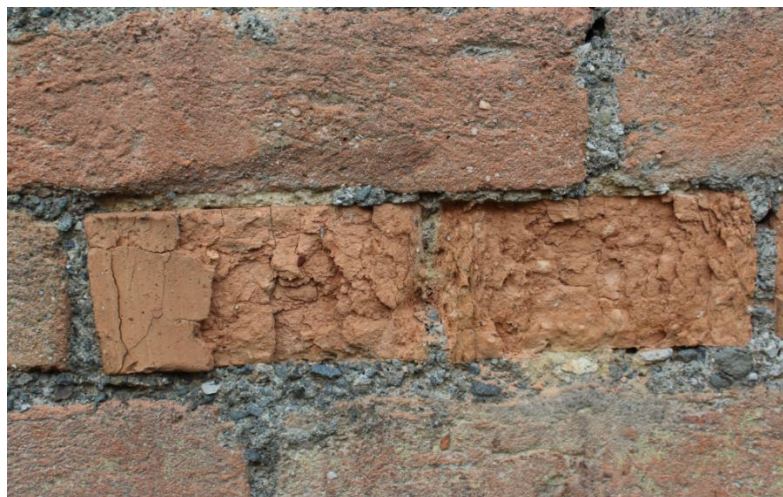
- Poškozený povrch zdiva vnější obvodové zdi působením povětrnostních vlivů.

Obr. 28 Poškození vnějšího zdiva
